Объект культурного археологического наследия "Павильон Храм розы без шипов"

История обследования:

1) Местоположение: Санкт-Петербург, Павловск, ул. Мичурина, территория объекта федерального значения "Александрова дача".

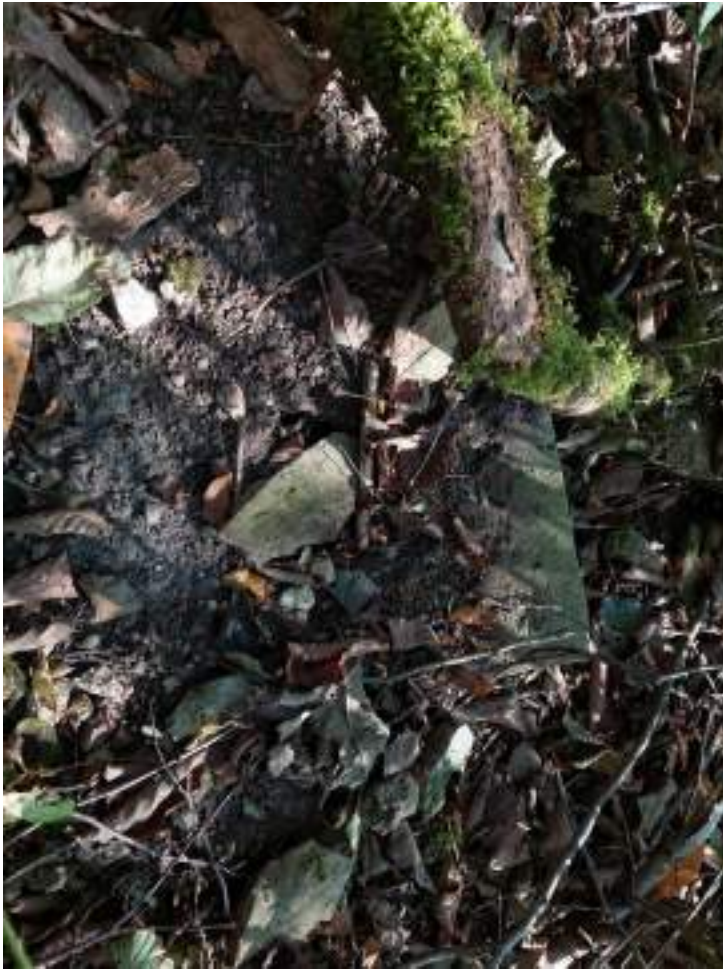
деревя)

1) Фрагменты (западная сторона у

- Наблюдательное состояние памятника археологии: раздробленные части известковых фрагментов павильона, предположительно фундамента или купола (?); предположительно подложный слой фундамента павильона из камней валунов, по контуру павильона

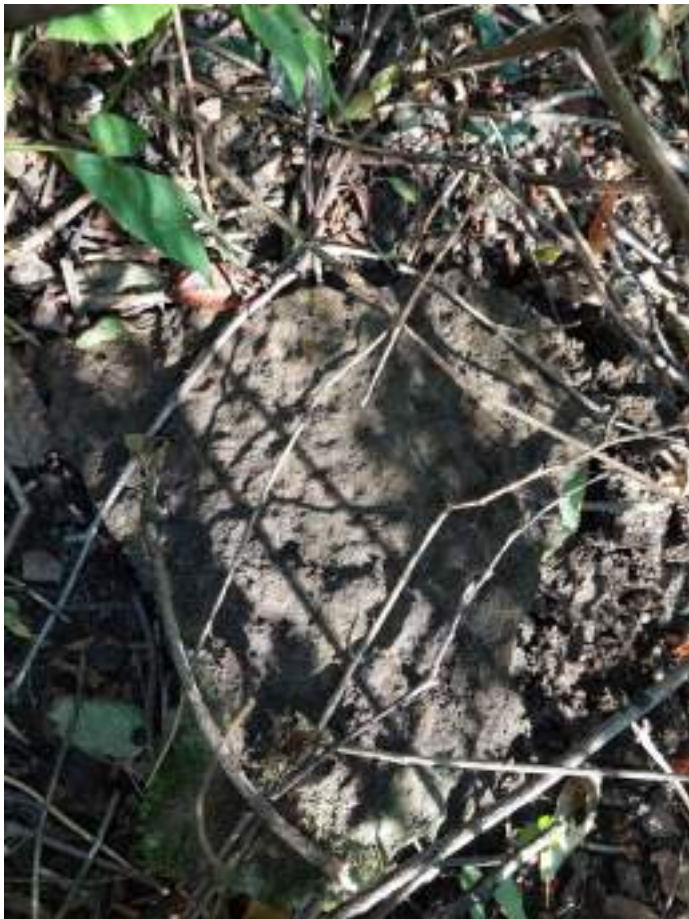
2) Фрагменты (южная сторона)

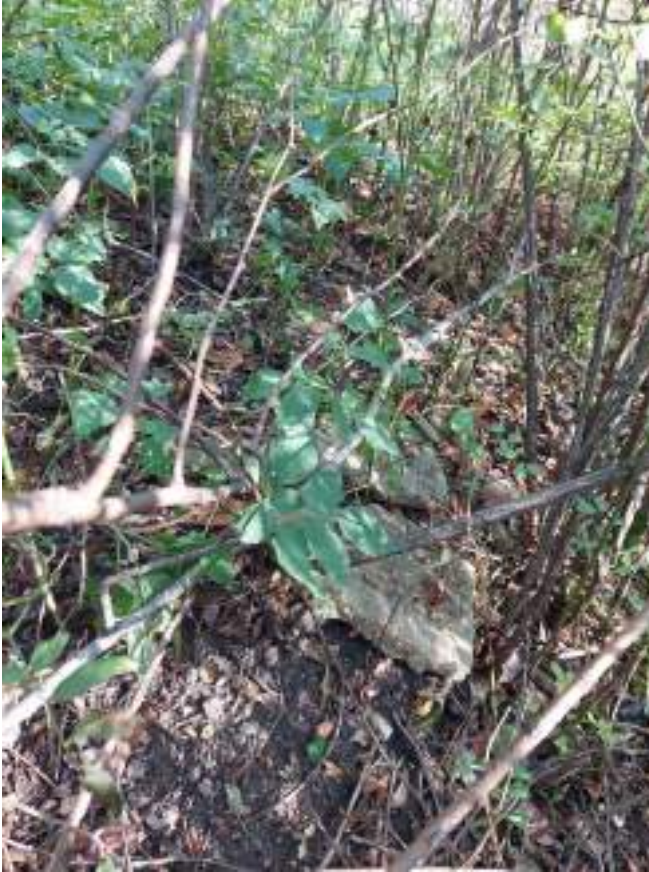
4) Фрагменты подложного слоя фундамента
(?)

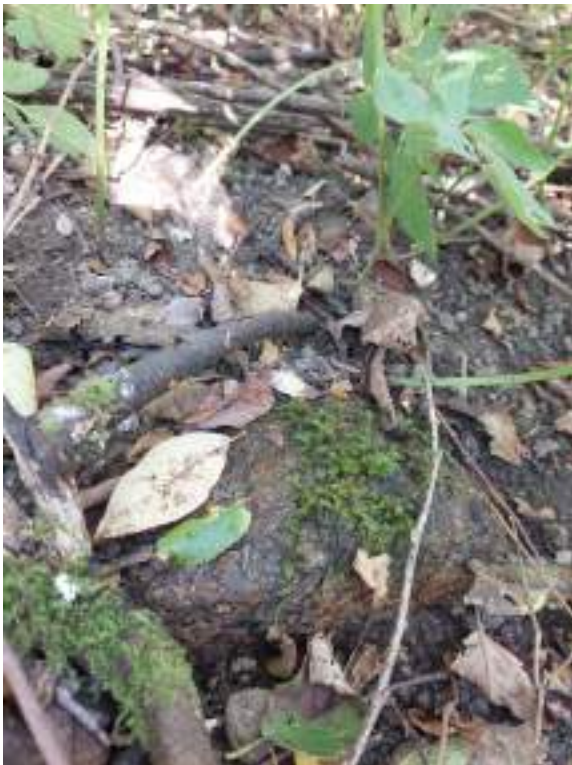
5) Фрагменты колонн и других частей павильона в оврагах и в низине на месте акватории главного пруда.

- Наблюдательное состояние памятника археологии: фрагменты павильона из известняка под слоем мха и дерна на болотистой почве в бассейне сухой р. Тызвы или на небольшой глубине под возвышениями почвы;

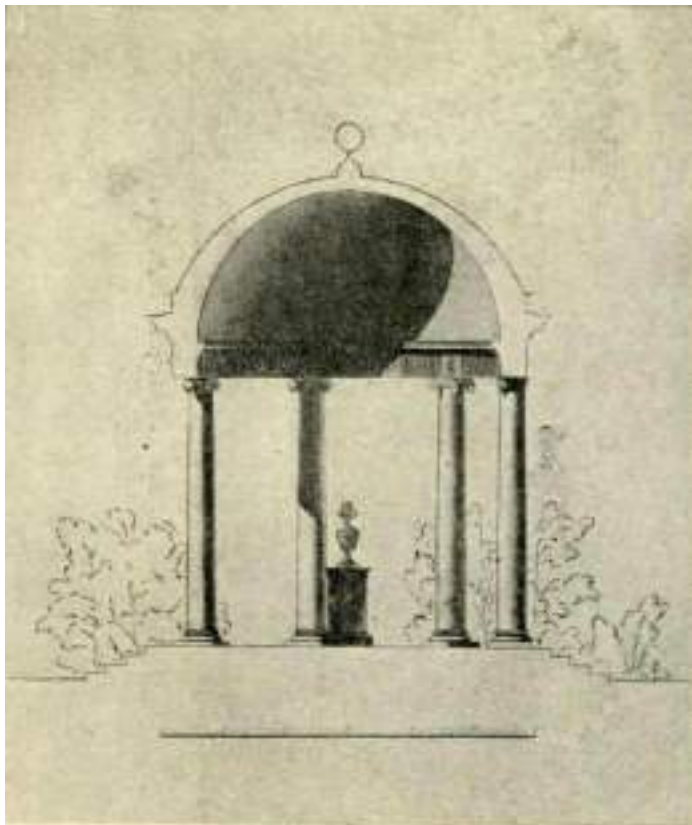
46. Александров дворец. «Храм флоры без шипов». Разрез (реконструкция архитекторов В. П. Талепороцкого и Ф. П. Милославской)
